本かわら版 第六版

日経ホームビルダーの連載第四弾！
長寿命な屋根について土屋名誉教授・屋根システム総合研究所とともに掲載されました。

通気工法でも結露が発生

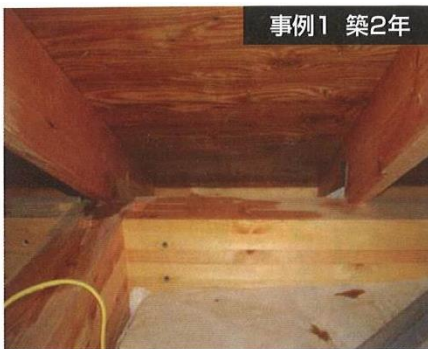
事例1 築2年

下の事例1は、新潟市内に建つ築2年目の天井断熱を採用した住宅だ。2月に結露が見つかった。小屋裏に流入した水蒸気が、棟の一部に設置した換気棟から抜け切れず、小屋裏で結露したと思われる。

野地合板の冬型結露が発見された、新潟市内の天井断熱を採用した住宅。アスファルトシングル葺き。軒天と棟に換気孔が設けられていたが、換気棟から抜け切らない量の水蒸気が小屋裏に侵入したと思われる。改修で換気孔面積を2倍にした（写真：屋根システム総合研究所）

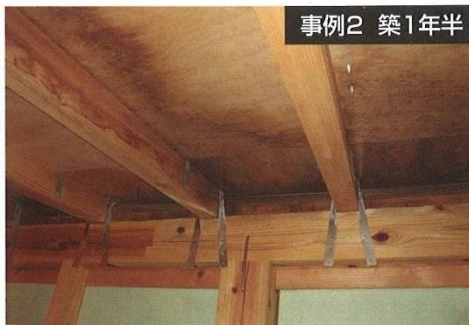
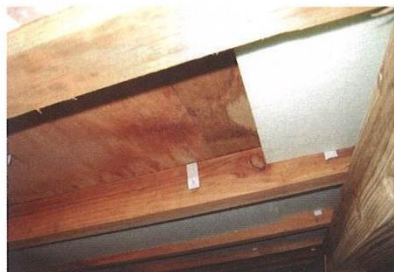
事例2 築1年半

事例2は宮崎市に建つ築1年半の住宅。7月の午後、2階の窓枠上部から結露水が垂れているのが見つかった。屋根断熱で野地合板と断熱材の間に通気層は設けていたが、吸気孔と排気孔がなかったため、結露したと考えられる。

断熱材を撤去すると、軒先と野地合板に夏型結露とカビが発生していた宮崎市内の住宅。屋根は金属瓦葺き。断熱材は垂木間に充填していた。通気層はあったが、吸気孔と排気孔が設置されていなかった

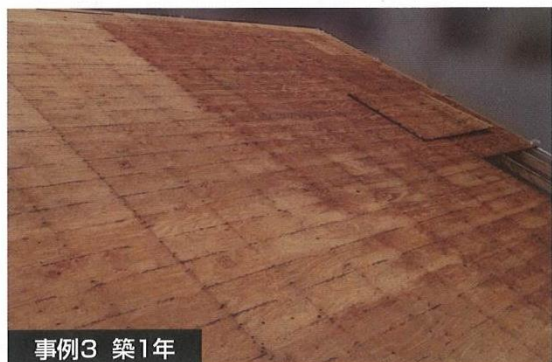
事例3 築1年

事例3は東京都内に建つ築1年の住宅。2月に、防湿シートにたまった結露水が漏れて壁紙を汚した。小屋裏を3区画に分けて天井断熱と屋根断熱を併用し、2区画だけに換気棟を設置していた。劣化した野地合板を取り替え、換気棟を追加した。

大量の冬型結露で室内が汚れた東京都内の住宅。途中で傾斜が変わる屋根に化粧スレートを葺いていた。奥の方には排気孔を設けていなかったため、野地合板の結露が著しい。小屋裏を3区画に分けていたのに、排気孔を2区画にしか設けていなかったのが結露の原因だと思われる

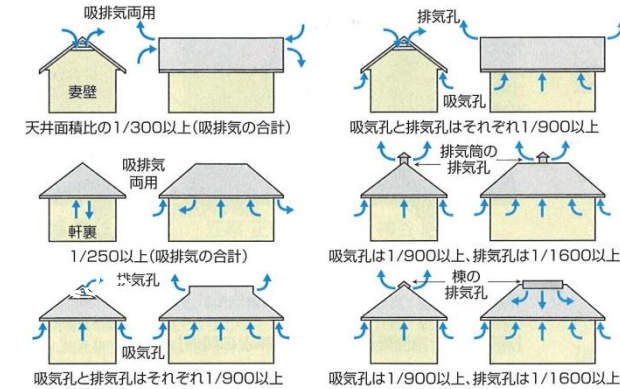
図1

功績は大きい。だが、工事仕様書には限られた規定しかない。記載のない部分での間違いや配慮の足りない現場が増えている。例えば、天井断熱の際に設置を求める小屋裏換気については、換気孔を2カ所以上、必要換気面積を天井面積比で記しているだけだ(図1)。下屋にも小屋裏換気が必要と記しているが、下屋の換気部材は雨仕舞いが難しい屋根と壁の取り合い部分に設置することになるので、雨漏りが心配だ(図2)。

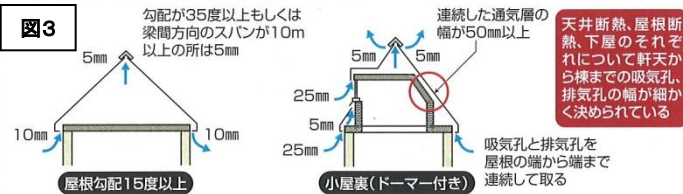
図3

図3は、英国住宅建築協会が作成した屋根の工業規格の一例だ。天井断熱と屋根断熱とで換気経路と開口幅を記している。このくらい詳細な規格が、工事仕様書にも欲しい。
