日経ホームビルダー 2016 12

屋根に太陽光発電パネルを設けた小屋裏で、野地合板や垂木に結露が発生した。広島県甲田町で起こった最近のトラブル事例の原因調査の様子をレポートする。
(荒川尚美)

太陽光を後付けした小屋裏で結露

それでもやる?軒ゼロ住宅

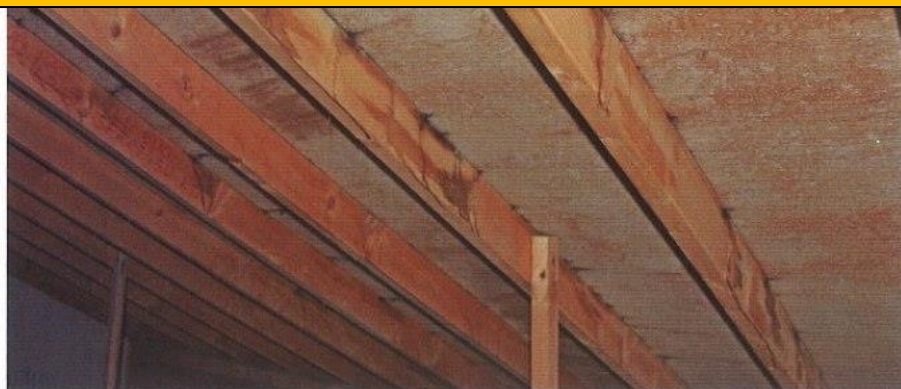
(写真2)北面の野地合板に染みが広がる

築後16年目を迎えた今年、小屋裏の野地合板や垂木に染みの跡とカビが発見された。写真は大きい小屋裏の北面。染みとカビは広範囲に発生していた。7月19日の日中、放射温度計で測った野地合板の表面温度は49.5～51.0℃と、小屋裏の露点温度を上回っているため、この時点では結露はしていない

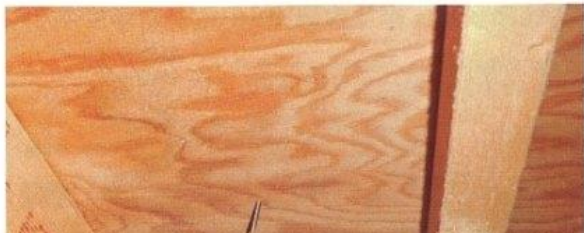
(写真4) PV下は不具合なし

PV下の野地合板は染みやカビなどが見られず、健全な状態だ。PVを留めているクギにも、さびなどは見られなかった

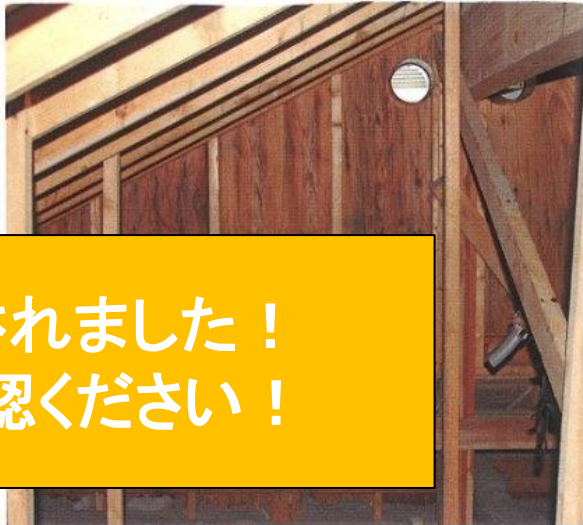
(写真3) 西妻面にも黒い染みが

西側にある小屋裏の表面にも、黒い染みが見られる。天井には断熱材のセルローズファイバーが、厚さ150mmで敷き詰められている

あり、その両側に大小の小屋裏を設けている。染みが発生したのは大きい小屋裏の北面と西妻面だけで、PVを設置している南面や小さい小屋裏には生じていない(写真3、4)。

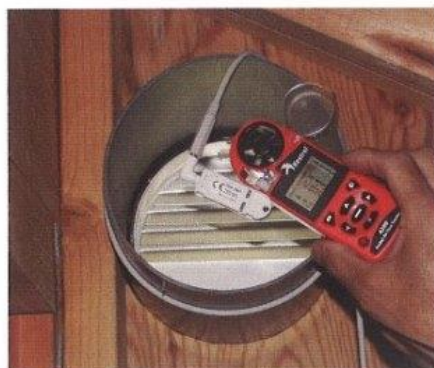
(写真5) 風量計が測定しない

西妻面に設置されていた換気口に、温湿度計に内蔵されている風量計を近づけた様子。羽根が回転していない。小屋裏点検口と室内の窓を開けて再度近づけると、羽は回転した。小屋裏点検口と室内の窓を閉めた状態では、換気ができにくい状態だと思われる

西側と東側の妻面には、直径150mmの換気口が2個ずつ並んで設けられている。風量計を近付けたが羽根が回らない。空気が動いていない状態だ。神谷さんは「妻換気で東西に湿気を抜こうとしていたが、中央に吹

き抜けを設けて小屋裏を分断したため、空気が動きにくくなっている可能性がある。小屋裏換気口の設置方法は、建築基準法にも住宅金融支援機構の木造住宅工事仕様書(工事仕様書)にも詳細が示されていないので、湿気が抜けにくい小屋裏は少なくない」と指摘した。

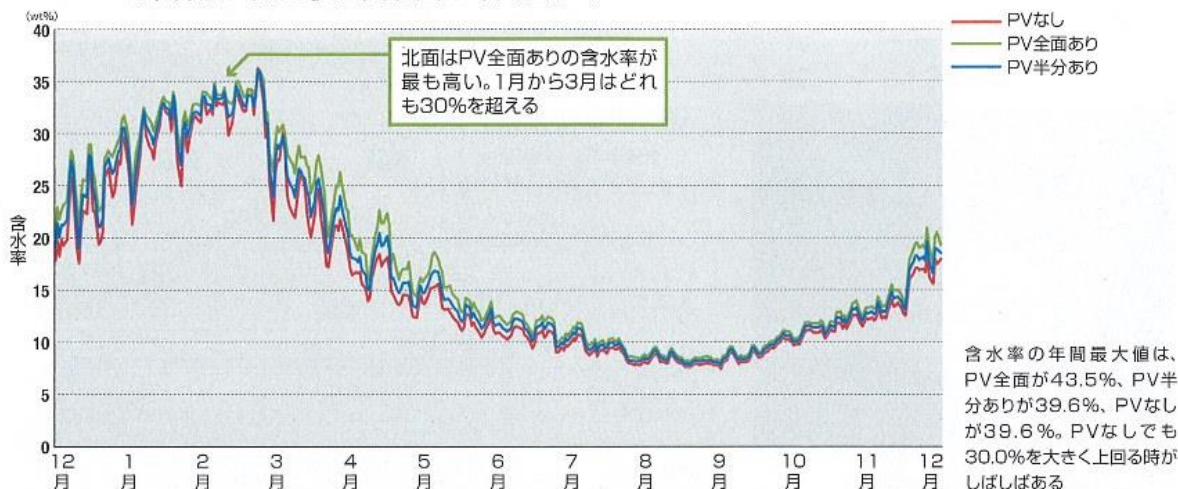
〔図3〕PVの条件別に見た小屋裏北面の年間含水率(シミュレーション)

できていないことが、結露の原因だろ」と話す。
土屋さんには、PVの設置条件によって含水率がどう変わるかをシミュレーションしてもらった。北面の含水率を見ると、屋根の南全面にPVを設置した場合(PV全面あり)が一番高くなり、南半分を設置した場合(PV半分あり)、PVを載せない場合(PVなし)の順に低くなった。PVなしが一番低いとはいえ、

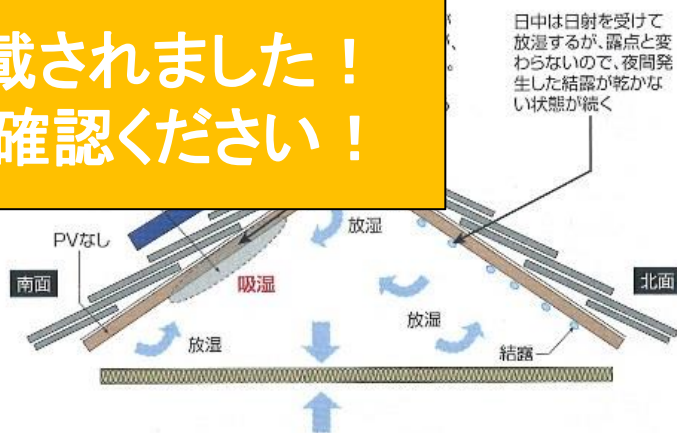
(図5) PV半分ありの小屋裏の冬季の水蒸気の動き

日中は日射を受けて放湿するが、露点と変わらないので、夜間発生した結露が乾かない状態が続く

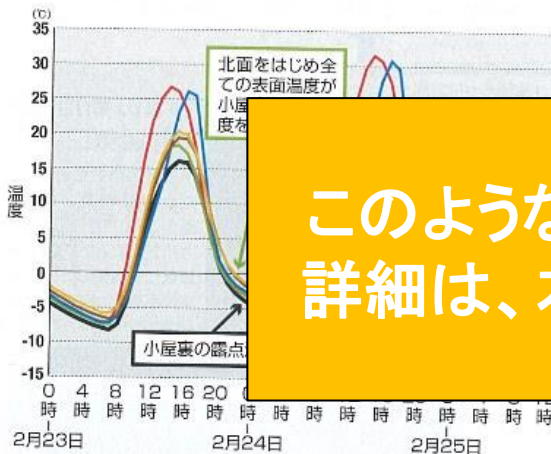
〔図7〕PV半分ありの小屋裏各面の表面温度(換気工事後のシミュレーション)

上記の期間の小屋裏は、夜間の最低温度が-6.65℃、この時の相対湿度が95.09%、日中の最高温度が25.02℃、同相対湿度が39.31%。小屋裏の温湿度がこの範囲に収まれば、結露は防げる

土屋さんには、この仕様で得られる換気量で、冬型結露を防げるかどうかを計算してもらった。小屋裏の含水率が高くなった2月23日〜25日を見ると、全ての表面温度が露点温度を上回った(図7)。北面の含水率も、最大が20・2%に下がった。冬型結露の防止も見込めそうだ。

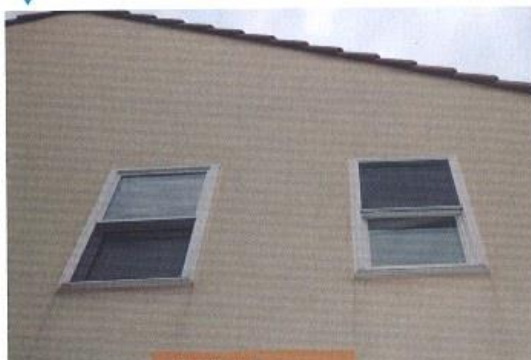
この住宅の外壁はモルタル仕上げで、通気層を確保せず直張り工法を採用。開口部には樹脂製の輸入サッシを使っていた。樹脂製サッシは、シーリングとの接着性がさほど良くないので、接着不良に十分注意する必要がある。この事例では接着不良が雨水浸入を招いた

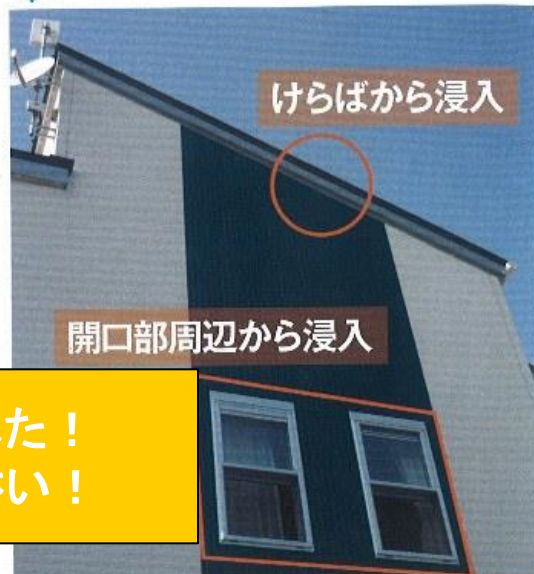
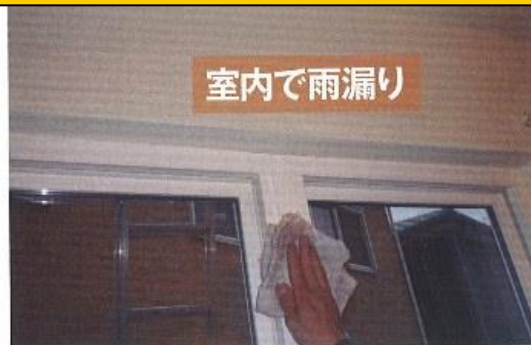
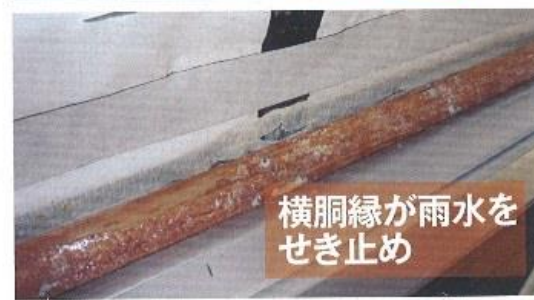
これも片流れ屋根のトラブル例。雨水浸入ルートは二つあった。一つは、屋根のけらば部分からの浸水。もう一つは、窓まわりのシーリング材が劣化したことによる浸水。浸入した雨水は、サッシの上枠に打ち付けた横胴縁でせき止められて滞留、室内に浸入した (写真:このページは神清)

調査した結果、主に二つの雨水浸入ルートがあることが分かった。一つは、片流れ屋根のけらば部分からの浸水だ。屋根と外壁の取り付け部に隙間があり、そこから雨水が浸入した。もう一つは、窓まわりに施工したシーリング材が劣化したことに
