本かわら版 第四版

屋根には結露リスクがいっぱい

弊社は普段から屋根における不具合事例を調査している。IDTという雨漏り調査や屋根の葺き替え工事などで情報を収集している。雨漏りと間違えられやすいが、結露事例も多く発生している。今回は屋根の結露について、日経ホームビルダー2013・6で掲載されたので、以下に紹介する。

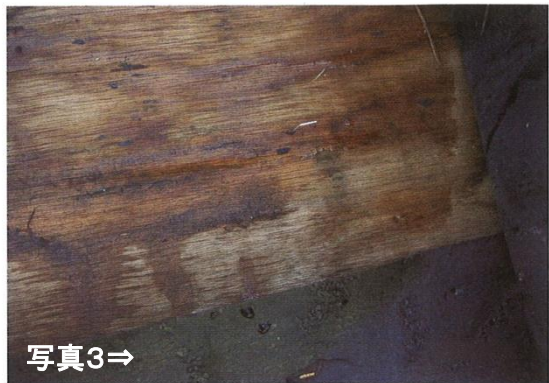
③はルーフィングと野地合板の間。クギまわりの隙間から雨水が浸入する恐れがある(写真3)。

野地合板の上に結露が発生している様子。クギまわりの隙間から雨水が浸入することで起こる。右ページの図③に該当

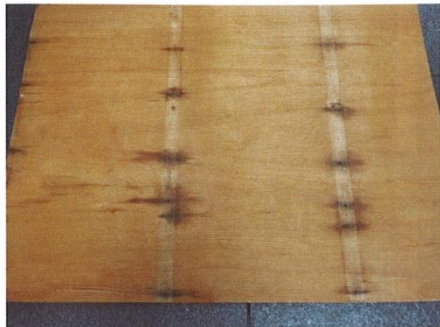
右は結露の影響で野地板から突き出たクギにさびが発生した状態。右ページの図④に該当。左は金属屋根とアスファルトルーフィングを剥がして野地板をひっくり返した状態。垂木を固定していたクギのまわりに結露が発生し、カビや汚れによる黒い腐朽の跡が残っていた。同図⑤に該当

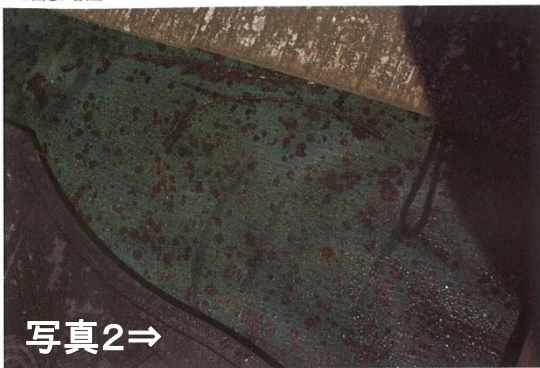
写真2⇒

②は屋根材とルーフィングの隙間。ルーフィングにしわがあるとプールのように水がたまり、それがルーフィングに打ち付けたクギまわりの隙間から浸透する可能性がある(写真2)。

スレートを剥がすと下のアスファルトルーフィングがびしょ濡れていた。右ページの図②に該当

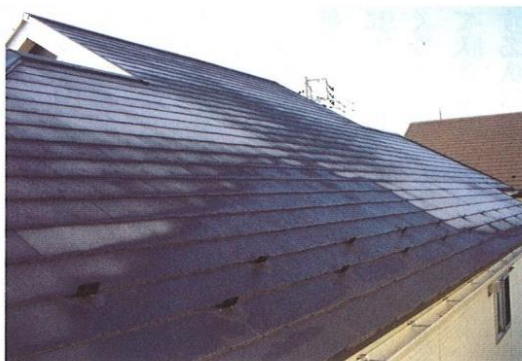
写真1

①は屋根材の外表面。冬季、夜半から明け方に起こる放射冷却現象の影響で、外気温より低くなる外表面部に結露が生じて霜になる。霜が解けて水になると、スレートや瓦などに浸透する(写真1参照)。

スレート屋根の表面に結露が発生している東京都世田谷区に建つ住宅。上図①に該当 (写真・資料：特記以外は屋根システム総合研究所)

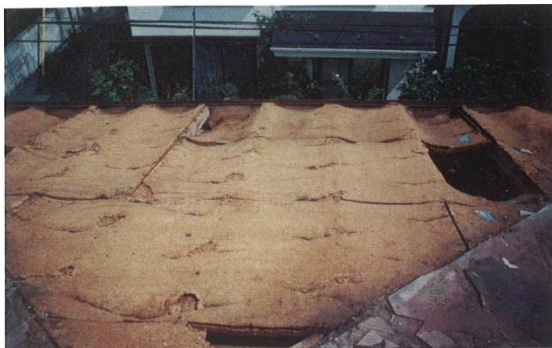
築24年の住宅で、北側の野地合板が水分を含んで層状剥離を起こしている様子。日射の当たる南面の野地合板から放出された湿気が外気に十分排出されず、温度の低い北側の野地合板に回ったと考えられる。60ページの図③④に該当

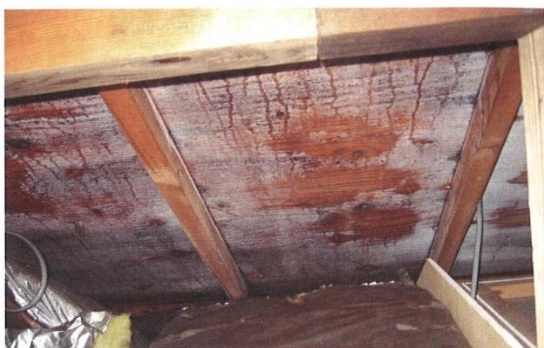
北側の野地合板だけにカビが生じていた事例。吊り木や断熱材のまわりに隙間が多数見られる。60ページの図④に該当

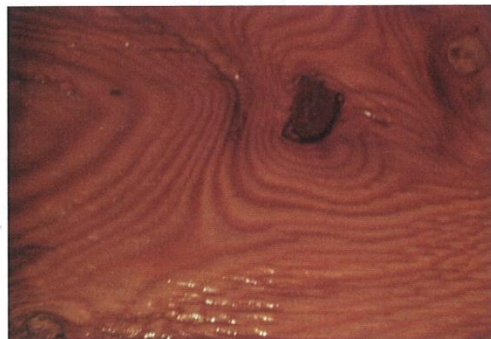
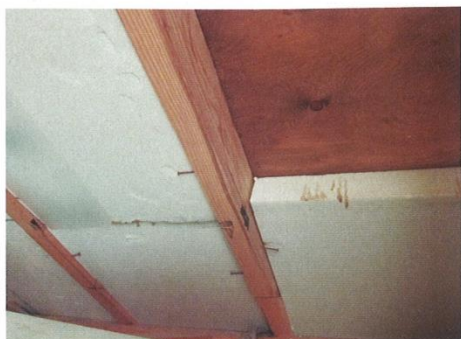
押出法ポリスチレンフォーム板(XPS)を剥がすと、北側の屋根の野地合板がびっしょりぬれて、クギがさびていた。XPSに防湿シートを施していなかった。東北地方に建つ築半年の屋根断熱の住宅。60ページの図④に該当 (写真：本誌)

屋根や天井、外壁に断熱材を施工する場合は、断熱材への湿気の流入を抑えるため、室内側に防湿シートを設けるのが基本だ。

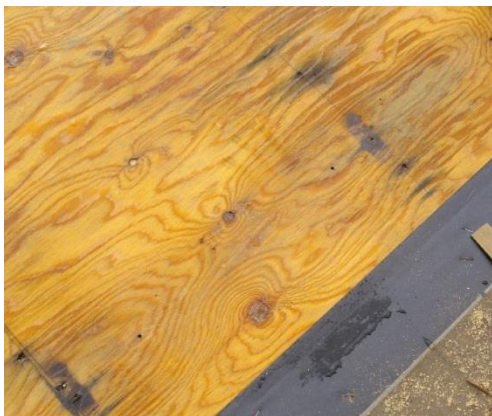
写真6

屋根材はセメント瓦。ルーフィングを剥がしてみると野地合板とルーフィングが濡れていた。

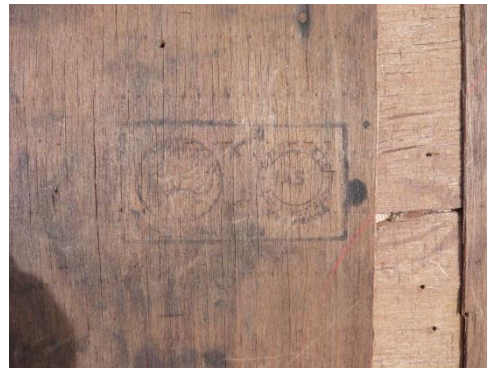
屋根材は化粧スレート。北面野地板がフカフカの状態だった。合板の接着が低下していた。

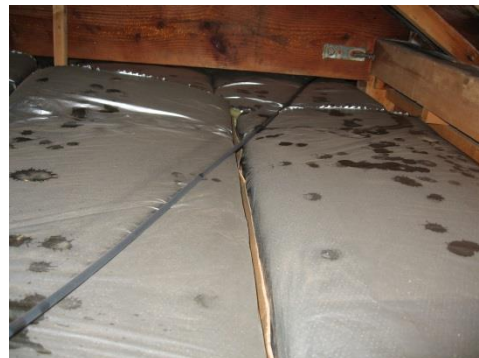
屋根材は化粧スレート。北面のスレートクギから結露水が天井断熱材にぼたぼた落ちていた状態。
