本かわら版 第五版

日経ホームビルダーの連載第三弾! 長寿命な屋根について土屋名誉教授・屋根システム総合研究所とともに掲載されました。

太陽光パネルの日陰で下地が結露

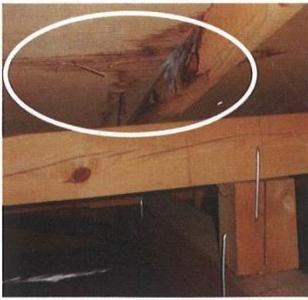
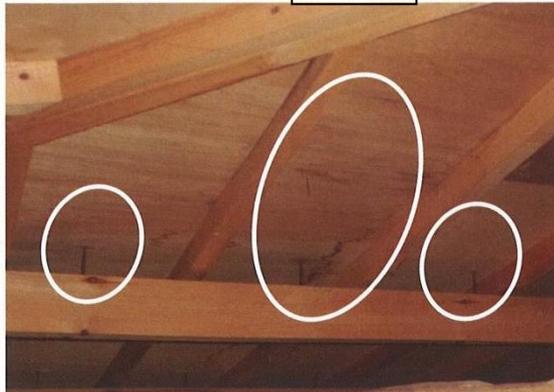
写真1

下の写真1の2点は太陽光パネルを設置した既存住宅で、仕上げ材を野地合板に留めるクギや野地合板が劣化した事例だ。パネルを留めるビスを介して雨水が浸入し、パネルで常時日陰になり温度が下がる野地合板で結露が発生したと推測している。

屋根に太陽光パネルを後付けした住宅で、パネルの下の野地合板やクギが結露していた事例。パネルを設置して6~7年が経過していた(写真・資料：特記以外は屋根システム総合研究所)

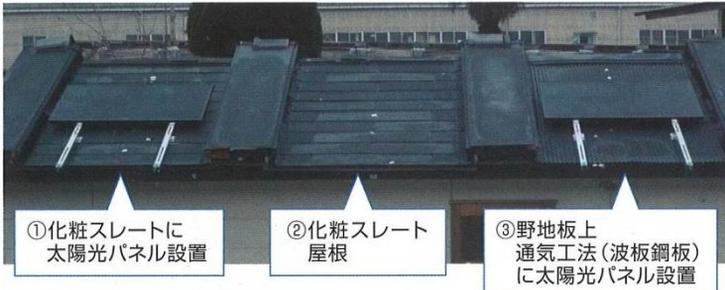
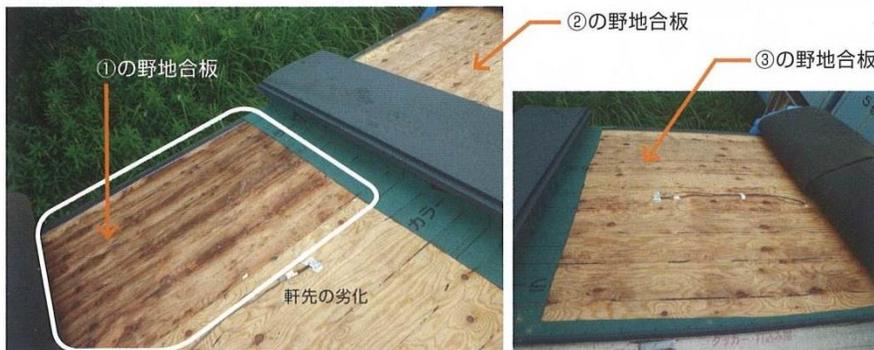
写真2

右の写真は愛知県半田市に設けた実験棟の外観。2010~12年に実験を実施した。下の2点は実験棟の北側の防水シートを1年半後に剥がした状態。化粧スレートに太陽光パネルを設置した①の野地合板の軒先だけに黒い劣化が見られた

3月に測定した小屋裏の相対湿度は①が最も高く、②③の... 実験開始から1年半後に防水シートを剥がすと、①の北側の野地合板の軒先付近だけが黒く劣化していた。実験期間が短いなどの影響で、この段階ではパネルのある南側の野地合板の劣化はまだ見られず、一般的に低温高湿となりやすい北側の軒先から劣化が始まっていた。③はパネルがあるのに、パネルのない②と測定結果が似ていた点も注目できる。通気の影響だろう。実大の住宅では、このようになるかもシミュレーションした。天井面積70㎡の天井断熱の切妻屋根に小屋裏換気を取り、南側全面に太陽光パネルを載せた場合と載せない場合を、12月上旬の宇都宮市の標準気象データで比較した。日中の小屋裏の温度はパネルを載せた方が6.5〜7.0℃低く、相対湿度は20〜30%高くなった(グラフ2の2点)。パネルがあると外気温と小屋裏の温度差が小さくなるため、小屋裏換気を設けても温度差で生じる換気量は減る恐れがある。温度差換気量を*試算したところ、パネルありは1時間当たり23.8m³、パネルなしは38.9m³と、予想通りになった。南側の野地合板の含水率も試算した。パネルありの方が高くなり、腐朽が進行する30%を超えるときもあつた(グラフ3)。室内側に通気層を取った屋根断熱の住宅で、パネルの下の野地合板の含水率を、通気速度を変えて試算した。室内側の含水率は通気がないと30%以上になるが、1秒間に1cm以上の通気があれば30%未満になる。外側の含水率は、アスファルトルーフィングがあるため変わらなかった(グラフ4)。

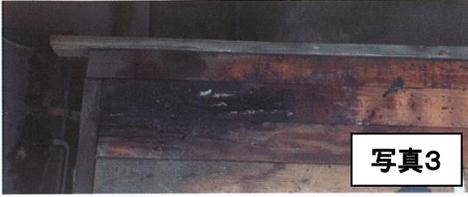
写真3

野地合板の劣化は、太陽光パネルに限らず、常に屋根に日陰をつくるものがある場合によく見かける(写真3)。太陽光パネルを設置した住宅での劣化事例はまだあまり確認されていないが、急増する設置件数の影響で、今後同様のトラブルが増える可能性はある。新築より小屋裏換気や屋根通気のない既存住宅の方が、発生リスクが高い。

屋上のパラベットの影響で常に日陰になる屋根の野地合板が、著しく腐朽している様子。このほか、寄棟屋根の北側も常に日陰になり劣化しやすい

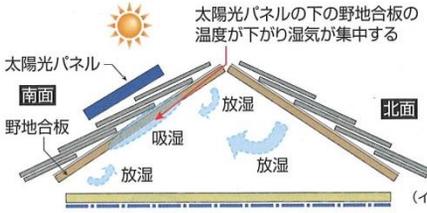
図1

太陽光パネルは一般に南側に設置する。南側の屋根は通常、日射を受けて水分を放出して乾燥に向かうが、パネルが設置されると1年中日陰となって湿潤状態が続き、結露水を生じるとではないかと懸念している。水蒸気には温度の低い部位に移動しようとする特性がある。冬でも北側に日が当たる場合は、北側の野地合板からパネル下の野地合板に水蒸気が回り込む可能性がある。屋根の一部にパネルが設置されている場合は、日の当たらない高温部分から大量の水蒸気が発生し、パネル下の低温部分に流れ込む恐れもある。(図1)。

パネルがあると小屋裏の相対湿度が上がリ、パネルの下の野地合板だけでなく、北側の野地合板も通常より結露しやすくなる

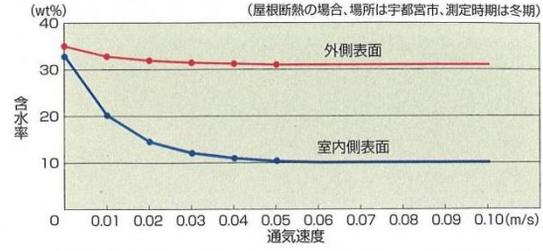
グラフ4

野地合板の外側にアスファルトルーフィングを敷き、野地合板の室内側で通気した状態の計算値。野地合板の室内側の含水率は下がるが、外側は下がらない。室内側の通気だけでは劣化を防げない結果となった（資料：土屋森雄）

太陽光パネルを載せた小屋裏で野地合板の劣化を防ぐには、小屋裏換気口の面積を通常の倍ぐらいにするか、強制換気にする必要がある。屋根断熱の場合には実験棟の③のように、野地合板の湿気を野地上で排出することが効果的だ（写真4の2点）。

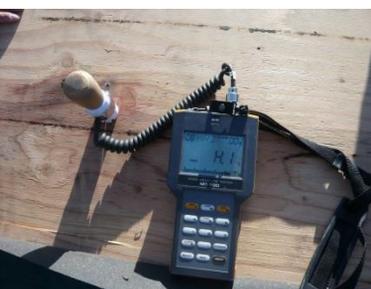
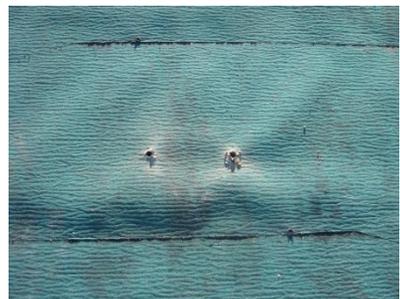
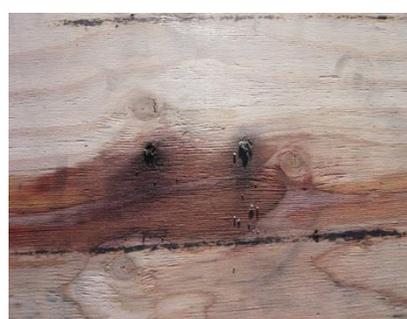
写真5

実験棟で太陽光パネルを化粧スレート上に設置したとき使用した金具・ビスから雨水が浸入していた。（前日は大雨ではなかった。）野地合板の含水率を測定した所、40%以上であった。
