本かわら版 第六版

日経ホームビルダーの連載第四弾!
長寿命な屋根について土屋名誉教授・屋根システム総合研究所とともに掲載されました。

屋根下地が
泣いている

通気工法でも結露が発生

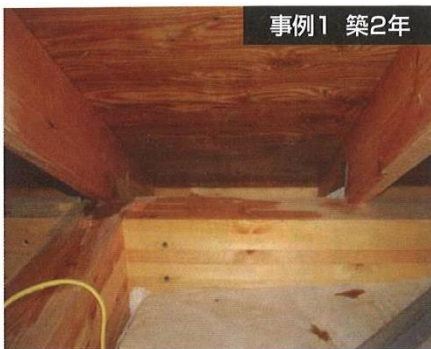
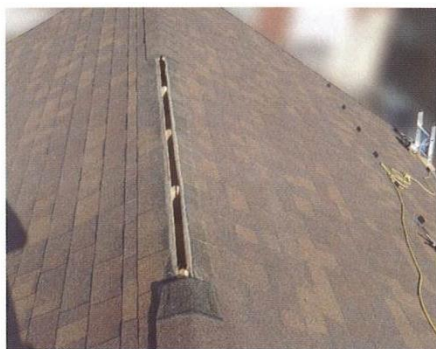
事例1 築2年

下の事例1は、新潟市内に建つ築2年目の天井断熱を採用した住宅だ。2月に結露が見つかった。小屋裏に流入した水蒸気が、棟の一部に設置した換気棟から抜け切れず、小屋裏で結露したと思われる。

野地合板の冬型結露が発見された、新潟市内の天井断熱を採用した住宅。アスファルトシングル葺き。軒天と棟に換気孔が設けられていたが、換気棟から抜け切らない量の水蒸気が小屋裏に侵入したと思われる。改修で換気孔面積を2倍にした(写真：屋根システム総合研究所)

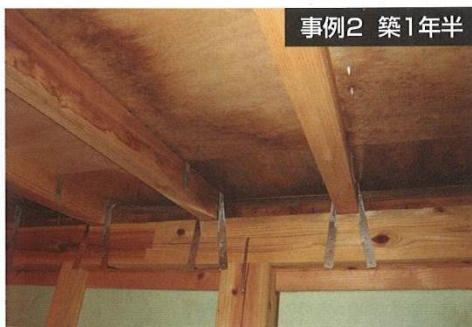
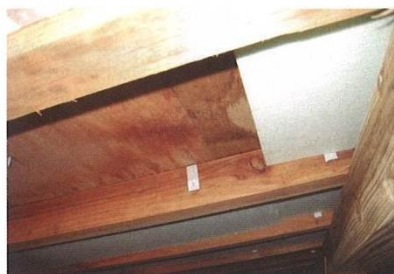
事例2 築1年半

事例2は宮崎市に建つ築1年半の住宅。7月の午後、2階の窓枠上部から結露水が垂れているのが見つかった。屋根断熱で野地合板と断熱材の間に通気層は設けていたが、吸気孔と排気孔がなかったため、結露したと考えられる。

断熱材を撤去すると、軒先と野地合板に夏型結露とカビが発生していた宮崎市内の住宅。屋根は金属瓦葺き。断熱材は垂木間に充填していた。通気層はあったが、吸気孔と排気孔が設置されていなかった

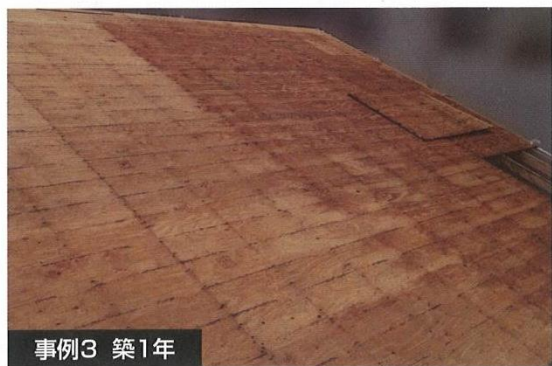
事例3 築1年

事例3は東京都内に建つ築1年の住宅。2月に、防湿シートにたまった結露水が漏れて壁紙を汚した。小屋裏を3区画に分けて天井断熱と屋根断熱を併用し、2区画だけに換気棟を設置していた。劣化した野地合板を取り替え、換気棟を追加した。

大量の冬型結露で室内が汚れた東京都内の住宅。途中で傾斜が変わる屋根に化粧スレートを葺いていた。奥の方には排気孔を設けていなかったため、野地合板の結露が著しい。小屋裏を3区画に分けていたのに、排気孔を2区画にしか設けていなかったのが結露の原因だと思われる

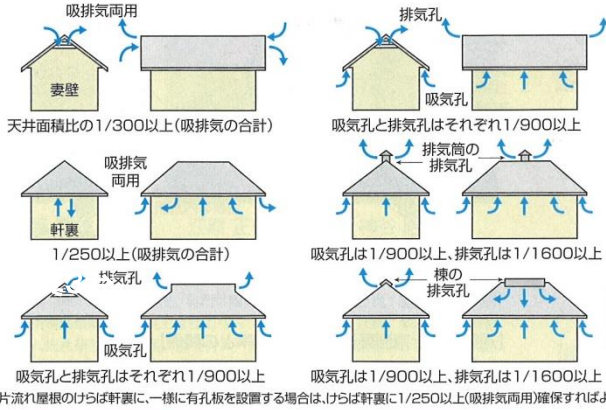
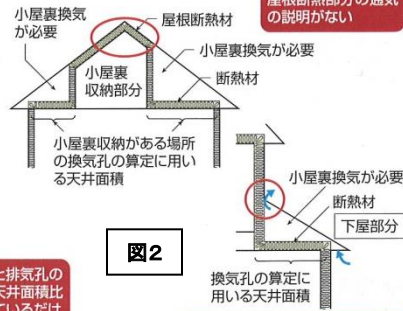
図1

吸気孔と排気孔の面積を天井面積比で示しているだけ

雨漏りリスクがもともと高い「壁と屋根の取り合い部分」に小屋裏換気の排気孔が設置されてしまう

例えば、天井断熱の際に設置を求める小屋裏換気については、換気孔を2力以上、必要換気面積を天井面積比で記しているだけだ(図1)。下屋にも小屋裏換気が必要と記しているが、下屋の換気部材は雨仕舞いが難しい屋根と壁の取り合い部分に設置することになるので、雨漏りが心配だ(図2)。

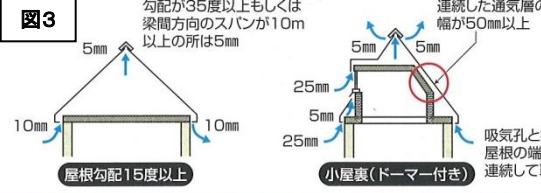
図3

天井断熱、屋根断熱、下屋のそれぞれについて軒天から棟までの吸気孔、排気孔の幅が細かく決められている

図3は、英国住宅建築協会が作成した屋根の工業規格の一例だ。天井断熱と屋根断熱とで換気経路と開口幅を記している。このくらい詳細な規格が、工事仕様書にも欲しい。

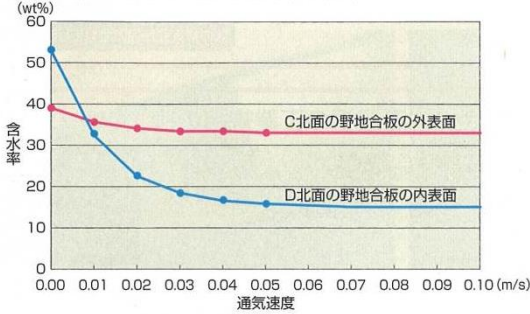
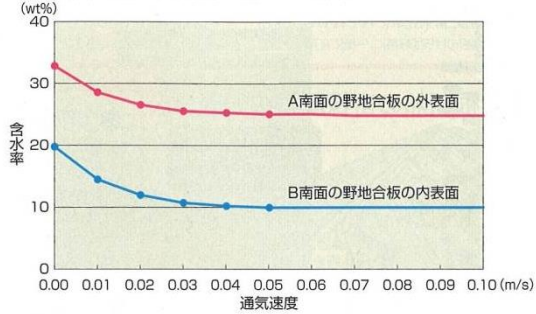
●屋根断熱（冬期） グラフ1

は若干隙間のある5m²mmE/gで、雨が降るとアスファルトルーフィングから2〜3g/m²hの雨水が野地合板に入ると仮定した。冬の平均値でつくった次ページのグラフの左右2点を見ると、通気速度ゼロの状態の(A)(D)は木材の腐朽が進む30%を超えた。通気速度を速めると(B)(C)の含水率は低下するが(C)は30%を下回らない。通気なしと通気ありの状態を、通年で比べたのが次ページのグラフの左右2点だ。通気ありの状態では時折30%を超えるのに対し、(C)は11月から4月まで超え続ける。

通期工法や小屋裏換気が有効に働いていれば、野地合板の南側の劣化は防げるが、北側の外表面は防ぎ切れない恐れがある。野地合板の外側にも通気層を設ける、透湿防水シートを使うなどの検討が必要だ。

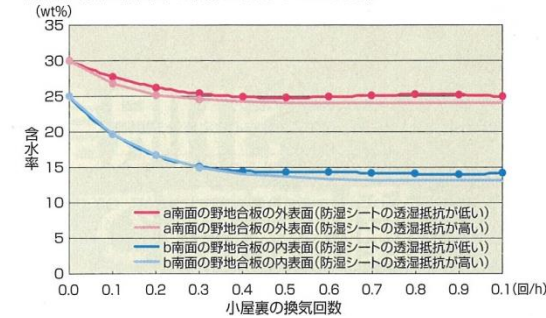
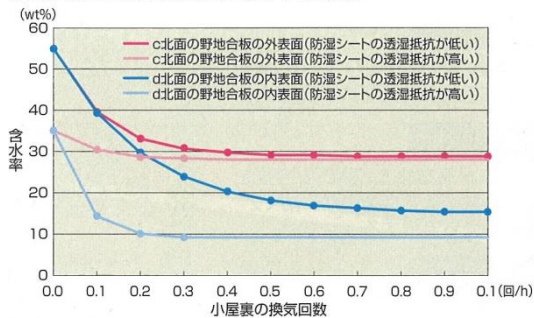
●天井断熱（冬期） グラフ3

天井断熱の住宅で、小屋裏換気回数と野地合板の含水率の関係もシミュレーションした。結果は屋根断熱と同じ傾向だ。防湿シートの透湿抵抗を高くと水蒸気が小屋裏に入る量を抑えた場合も、北面の内表面(d)が下がっただけで他は変わらなかった(次ページのグラフの左右2点)。
