本かわら版 第四版

屋根には結露リスクがいっぱい

弊社は普段から屋根における不具合事例を調査している。IDTという雨漏り調査や屋根の葺き替え工事などで情報を収集している。雨漏りと間違えられやすいが、結露事例も多く発生している。今回は屋根の結露について、日経ホームビルダー2013・6で掲載されたので、以下に紹介する。

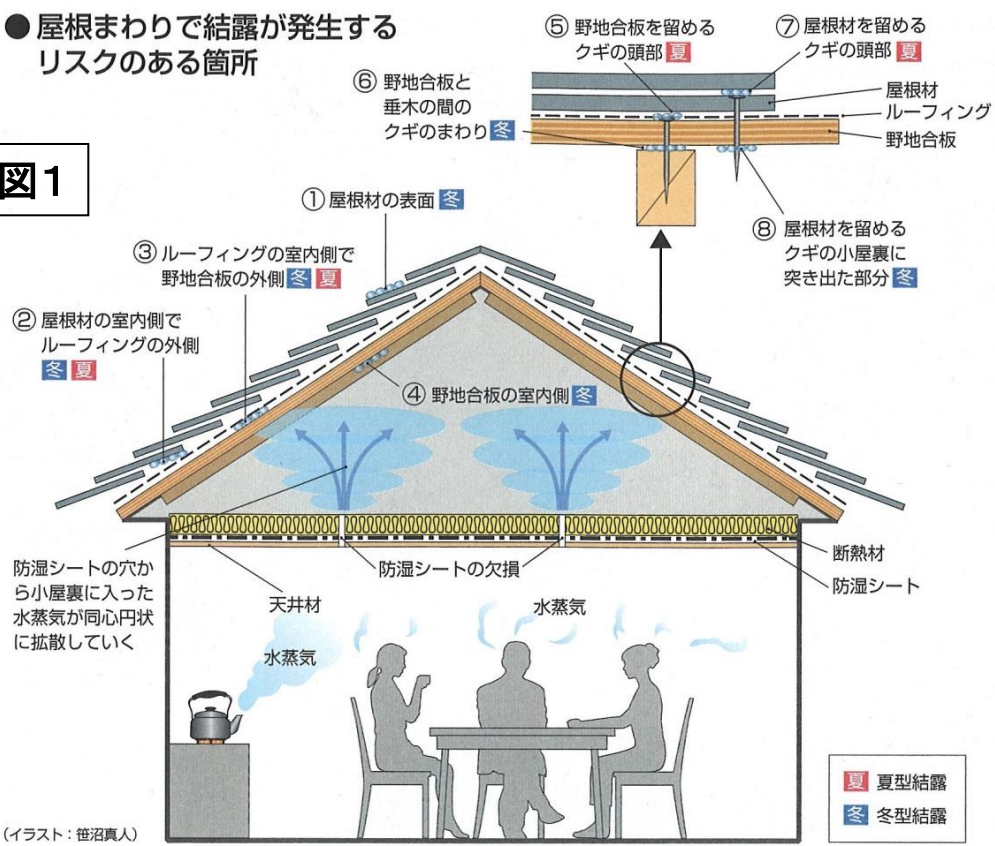
図1

屋根の不具合は、降雨による漏水だけでなく、知らない間に少しずつじわじわと水が染み込む浸水による結露も多い。供給源は、雨、露、霜、室内で発生する水蒸気など。それらが屋根の様々な所で結露となって現れる。下の図の①～⑧が結露の発生リスクの高い箇所だ。

①は屋根材の外表面。冬季、夜半から明け方に起こる放射冷却現象の影響で、外気温より低くなる外表面部に結露が生じて霜になる。霜が解けて水になると、スレートや瓦などに浸透する(写真1参照)。

②は屋根材とルーフィングの隙間。ルーフィングにしわがあるとプールのように水がたまり、それがルーフィングに打ち付けたクギまわりの隙間から浸透する可能性がある(写真2)。

③はルーフィングと野地合板の間。クギまわりの隙間から雨水が浸入する恐れがある(写真3)。

④は野地合板の室内側。温度の低い小屋裏に室内の湿気が入り込んで相対湿度が高くなり、外気温に低い部位に触れると結露する。⑤～⑧はクギが介在して発生する結露。これについては、後で詳しく解説する。

④⑥⑧の各部位では、野地下に通気層を設ける一般的な通気工法が正常に機能していれば結露を防げる可能性がある。そのほかの部位は野地上にあるので、従来の通気工法で予防することは難しく、野地上にも通気層を設ける必要がある。

●屋根まわりで結露が発生する リスクのある箇所

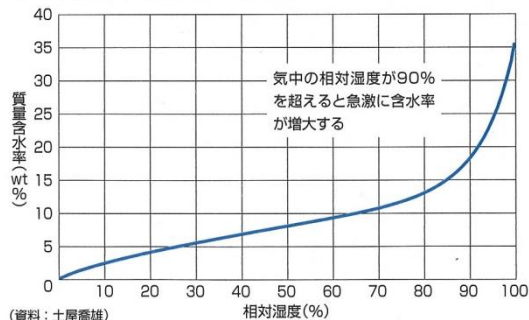
● 合板の平衡含水率曲線

屋根下地に使われる野地合板は、結露が生じる条件下でも表面に水滴を確認できないことが多い。これは、多孔質の合板が水分を吸収して、材の内部に拡散させるからだ。木材は一般に、含水率が30%以上になると腐朽が進行するとされる。合板の含水率は周辺の相対湿度が90%を超えると急激に増大し、相対湿度が98%付近になると含水率は30%に達する(図2の左)。従って、野地合板を腐らせないようにするには、結露の発生源を抑えるのもとより、合板の含水率が30%より小さくなるような環境を保つことが重要になる。

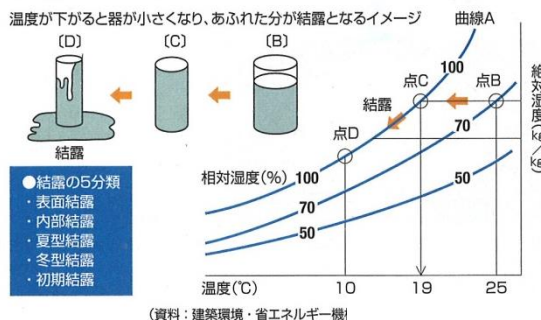
● 結露発生メカニズム

空気中には多かれ少なかれ、水蒸気が含まれている。ある限定された空間に存在できる水蒸気量は温度には限りがある。含み得る最大の水蒸気量は温度に依存し、温度が高くなるにつれて2次曲線的に増加する(図2)。水蒸気量が同じ空間で温度を下げると相対湿度は徐々に高くなり、やがて100%に達する。このときの温度を露点温度と呼び、それ以下の温度では水蒸気として存在することができず水滴となる。この現象が結露だ。

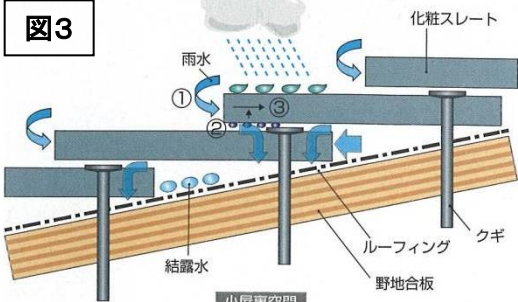
図3

化粧スレートの小口面①と裏面②から化粧スレート内③へ浸透

クギまわりで注意したい場所は、野地合板を垂木に留めるクギと屋根材を留めるクギの頭部だ(図1の⑤⑦、写真4)。これら2カ所の結露発生メカニズムは共通している。屋根材の小口や裏面から浸透した雨水が屋根材全面に広がり、含水率が増加する。野地合板は雨水だけでなく、小屋裏から入った湿気の影響も受ける。そこに屋間の強烈な日射が当たって、材料の重なり部にできた隙間に水蒸気が放出され高温高湿となる。クギ頭部はクギのまわりの温度より低いので、高温高湿な空気に接すると結露が生じる(図3)。夏型結露の典型だ。

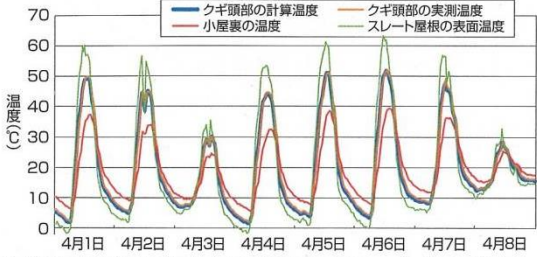
グラフ1

クギ頭部の温度は午前9時ごろから午後5時ごろまでスレート屋根表面より低く、小屋裏の温度が高い場合は露点を下回る。計算に基づくシミュレーションも実測に近い値を示した

グラフ1は、このメカニズムを確認するために実施した実証実験の結果だ。切り妻屋根の実験棟に、スレート、改質アスファルトルーフィング、野地合板、天井断熱を施し、クギ頭部とスレート、小屋裏の温度を測定した。午前9時ごろから午後5時ごろまでクギ頭部の温度はスレートより低くなり、最大で10.0の開きがある。

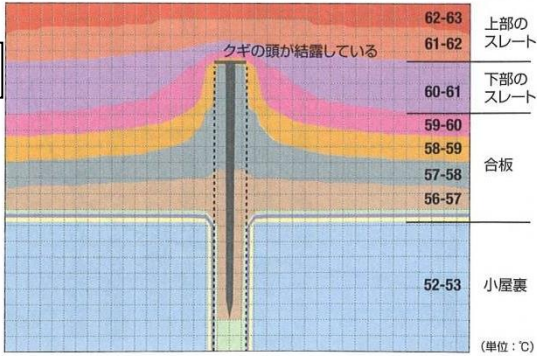
図4

8月の晴天時の正午に、日射を受けた屋根断面の温度分布をシミュレーションした結果。通気層のない状態。場所は山形県 (資料：土屋高雄)

小屋裏に突き出たクギまわりの結露(図1の⑧)は、夜間の外気温の低下に伴い、クギまわりの表面温度が露点温度以下となったときに発生する冬型だ。クギの温度は頭部が接する空気と小屋裏の温度の平均値に近く、頭部と下部の温度差は2.0程度だ(図4)。

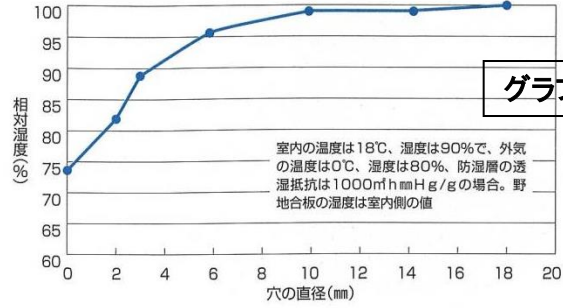
グラフ2

グラフ2は、湿度度が室内は18.0、90%、外気が0.0、80%の状態、透湿抵抗が1000の防湿シートに穴が開いたときの野地合板の相対湿度だ。欠損がないときは74%だが、穴が大きくなるにつれて高くなり、直径18mmで100%に達する。図5は防湿シートに直径22mmの穴が開いたときに、湿気が流入する様子を示したものだ。断熱材の中を湿気が同心円状に広がっていくのが分かる。

屋根や天井、外壁に断熱材を施工する場合は、断熱材への湿気の流入を抑えるため、室内側に防湿シートを設けるのが基本だ。

以上が掲載された内容である。断熱材を施工するときに、1mmの隙間が1㎡あるとこれだけで、かなりの湿気が小屋裏に通過してしまう。耳付の断熱材の施工でも耳部分の施工は十分な注意が必要である。70㎡の天井から1日当たり約2.5リットルの水分が入ることになる。参考までに、写真6に野地合板の結露写真を追加します。
