本かわら版 第四版

屋根には結露リスクがいっぱい

弊社は普段から屋根における不具合事例を調査している。IDTという雨漏り調査や屋根の葺き替え工事などで情報を収集している。雨漏りと間違えられやすいが、結露事例も多く発生している。今回は屋根の結露について、日経ホームビルダー2013・6で掲載されたので、以下に紹介する。

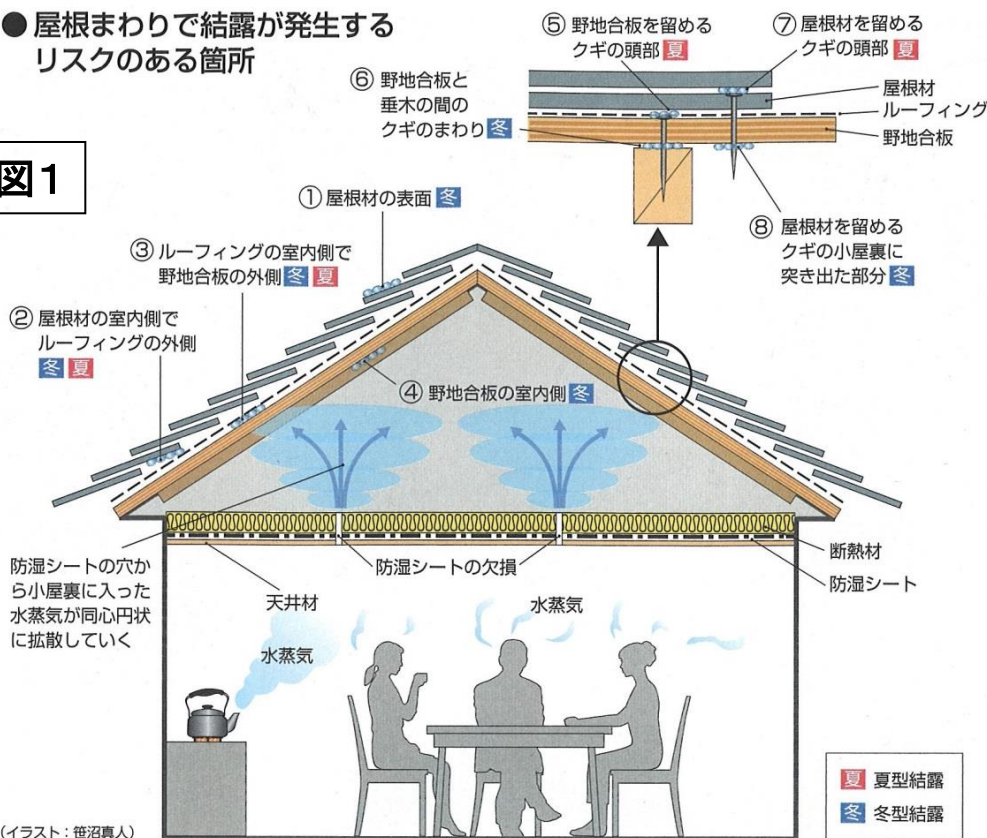
図1

屋根の不具合は、降雨による漏水だけでなく、知らない間に少しずつじわじわと水が染み込む浸水による結露も多い。供給源は、雨、露、霜、室内で発生する水蒸気など。それらが屋根の様々な所で結露となって現れる。下の図の①～⑧が結露の発生リスクの高い箇所だ。

●屋根まわりで結露が発生する リスクのある箇所

①は屋根材の外表面。冬季、夜半から明け方に起こる放射冷却現象の影響で、外気温より低くなる外表面部に結露が生じて霜になる。霜が解けて水になると、スレートや瓦などに浸透する(写真1参照)。

②は屋根材とルーフィングの隙間。ルーフィングにしわがあるとプールのように水がたまり、それがルーフィングに打ち付けたクギまわりの隙間から浸透する可能性がある(写真2)。③はルーフィングと野地合板の間。クギまわりの隙間から雨水が浸入する恐れがある(写真3)。

④は野地合板の室内側。温度の低い小屋裏に室内の湿気が入り込んで相対湿度が高くなり、外気温に低い部位に触れると結露する。⑤⑧はクギが介在して発生する結露。これについては、後で詳しく解説する。

④⑥⑧の各部位では、野地下に通気層を設ける一般的な通気工法が正常に機能していれば結露を防げる可能性がある。そのほかの部位は野地上にあるので、従来の通気工法で予防することは難しく、野地上にも通気層を設ける必要がある。

結露は発生場所でも2つに分けられる。見える所で起こる「表面結露」と、壁内など見えない所で起こる「内部結露」だ。図1の①が表面結露、ほかは内部結露だ。

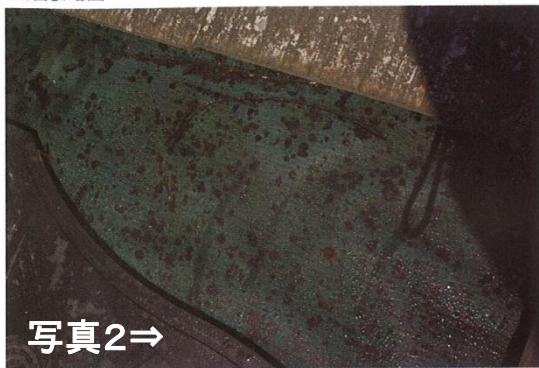
写真2⇒

スレートを剥がすと下のアスファルトルーフィングがびっしょりぬれていた。右ページの図②に該当

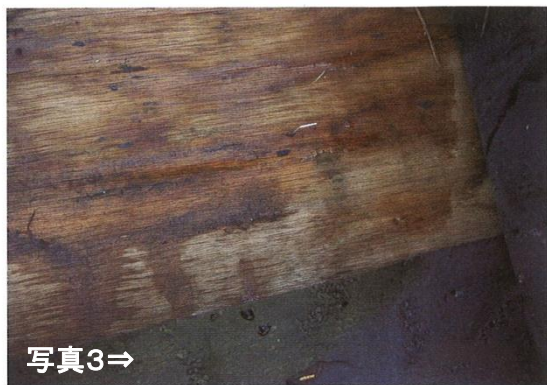
写真3⇒

野地合板の上に結露が発生している様子。クギまわりの隙間から雨水が浸入することで起こる。右ページの図③に該当

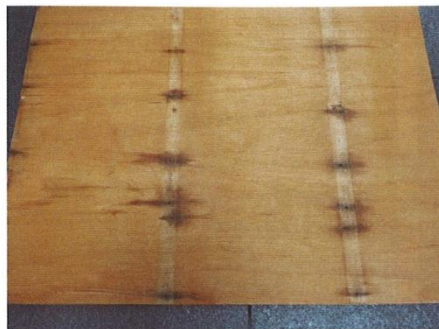
右は結露の影響で野地板から突き出たクギにさびが発生した状態。右ページの図④に該当。左は金属屋根とアスファルトルーフィングを剥がして野地板をひっくり返した状態。垂木を固定していたクギのまわりに結露が発生し、カビや汚れによる黒い腐朽の跡が残っていた。同図⑤に該当

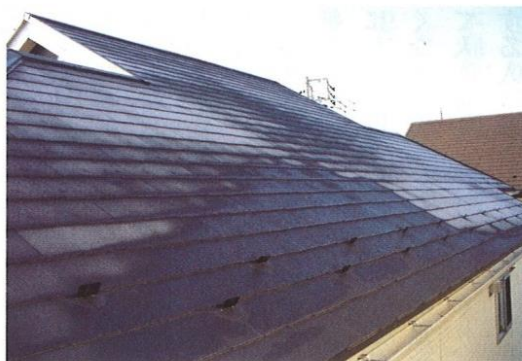
写真1

スレート屋根の表面に結露が発生している東京都世田谷区に建つ住宅。上図①に該当 (写真・資料：特記以外は屋根システム総合研究所)

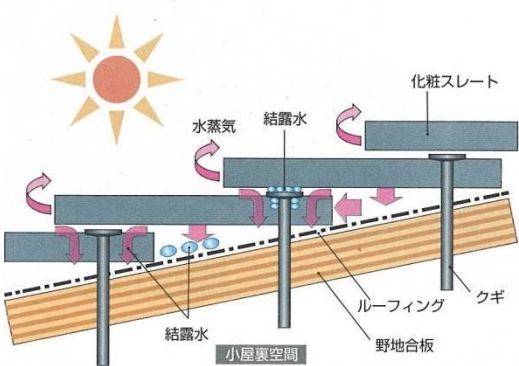
●晴天時にクギのまわりで結露する仕組み

屋根材の小口や裏面から浸透した雨水が屋根材全面に広がり、含水率が増加する。野地合板は雨水だけでなく、小屋裏から入った湿気の影響も受ける。そこに屋間の強烈な日射が当たって、材料の重なり部にできた隙間に水蒸気が放出され高温高湿となる。クギ頭部はクギのまわりの温度より低いので、高温高湿な空気に接すると結露が生じる(図3)。夏型結露の典型だ。

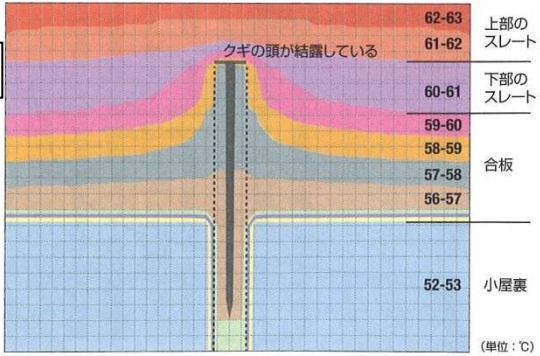
8月の晴天時の正午に、日射を受けた屋根断面の温度分布をシミュレーションした結果。通気層のない状態。場所は山形県 (資料：土屋高雄)

●スレートを留め付けるクギまわりの温度分布

(単位：℃)

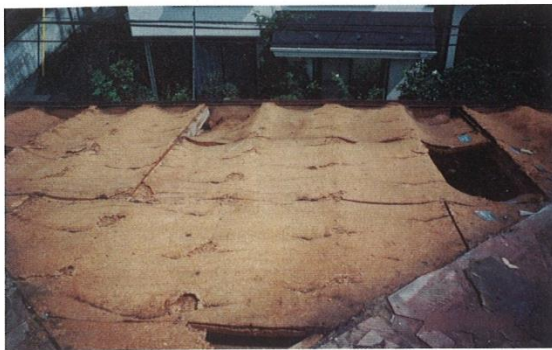
築24年の住宅で、北側の野地合板が水分を含んで層状剥離を起こしている様子。日射の当たる南面の野地合板から放出された湿気が外気に十分排出されず、温度の低い北側の野地合板に回ったと考えられる。60ページの図③④に該当

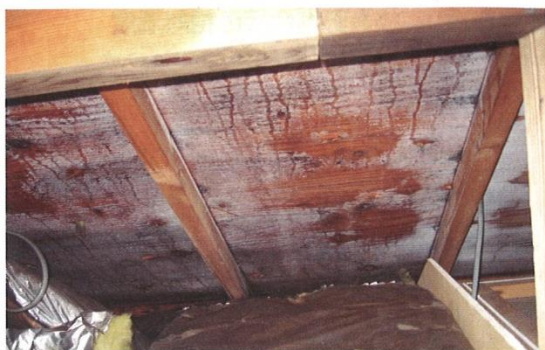
北側の野地合板だけにカビが生じていた事例。吊り木や断熱材のまわりに隙間が多数見られる。60ページの図④に該当

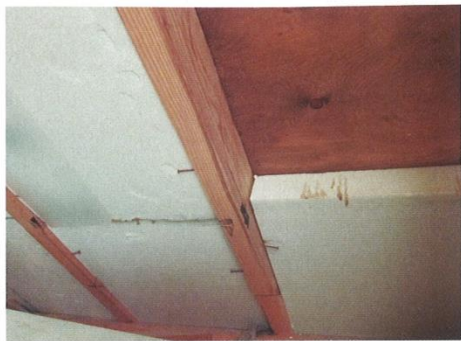
押出法ポリスチレンフォーム板(XPS)を剥がすと、北側の屋根の野地合板がびっしょりぬれて、クギがさびていた。XPSに防湿シートを施していなかった。東北地方に建つ築半年の屋根断熱の住宅。60ページの図④に該当 (写真：本誌)

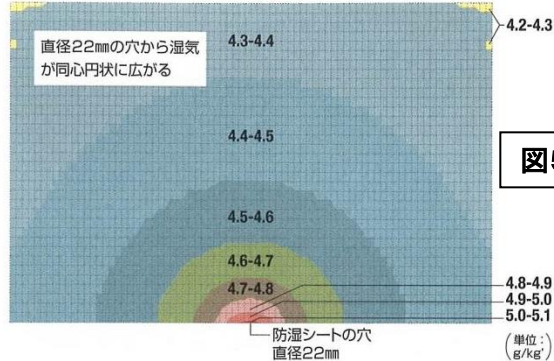
図5

● 防湿欠損がある断熱材の絶対湿度分布

グロフ2は、温湿度が室内は18.0、90%、外気が0.0、80%の状態、透湿抵抗が1000の防湿シートに穴が開いたときの野地合板の相対湿度だ。欠損がないときは74%だが、穴が大きくなるにつれて高くなり、直径18mmで100%に達する。図5は防湿シートに直径22mmの穴が開いたときに、湿気が流入する様子を示したものだ。断熱材の中を湿気が同心円状に広がっていくのが分かる。

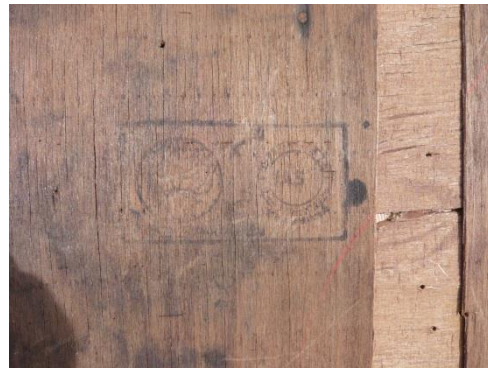
屋根材は化粧スレート。北面野地板がフカフカの状態だった。合板の接着が低下していた。
